### Punto 4a

| DATA: 18/10/2011 | | ORA: 16:12 | | LUOGO: Torre Pellice (TO) | | |

### Punto 4b

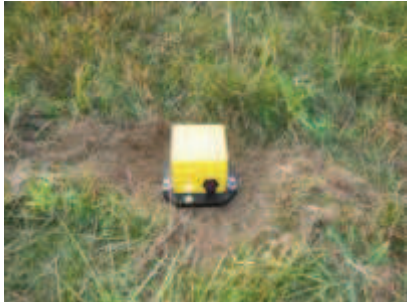
| <p>Fig.1- Orientamento sensore Veloget</p> | <p>Fig.2- Accoppiamento strumento-terreno</p> | <p>Fig.3- Direzione Nord</p> |
